**muss.dental**

# Raport dot. jakości

w sprawie stanu i działania końcówek i turbin od czołowych producentów narzędzi po ponad roku eksploatacji i regularnej dekontaminacji z zastosowaniem Careclave (Rozwiązanie 4-w-1 firmy MELAG Medizintechnik).

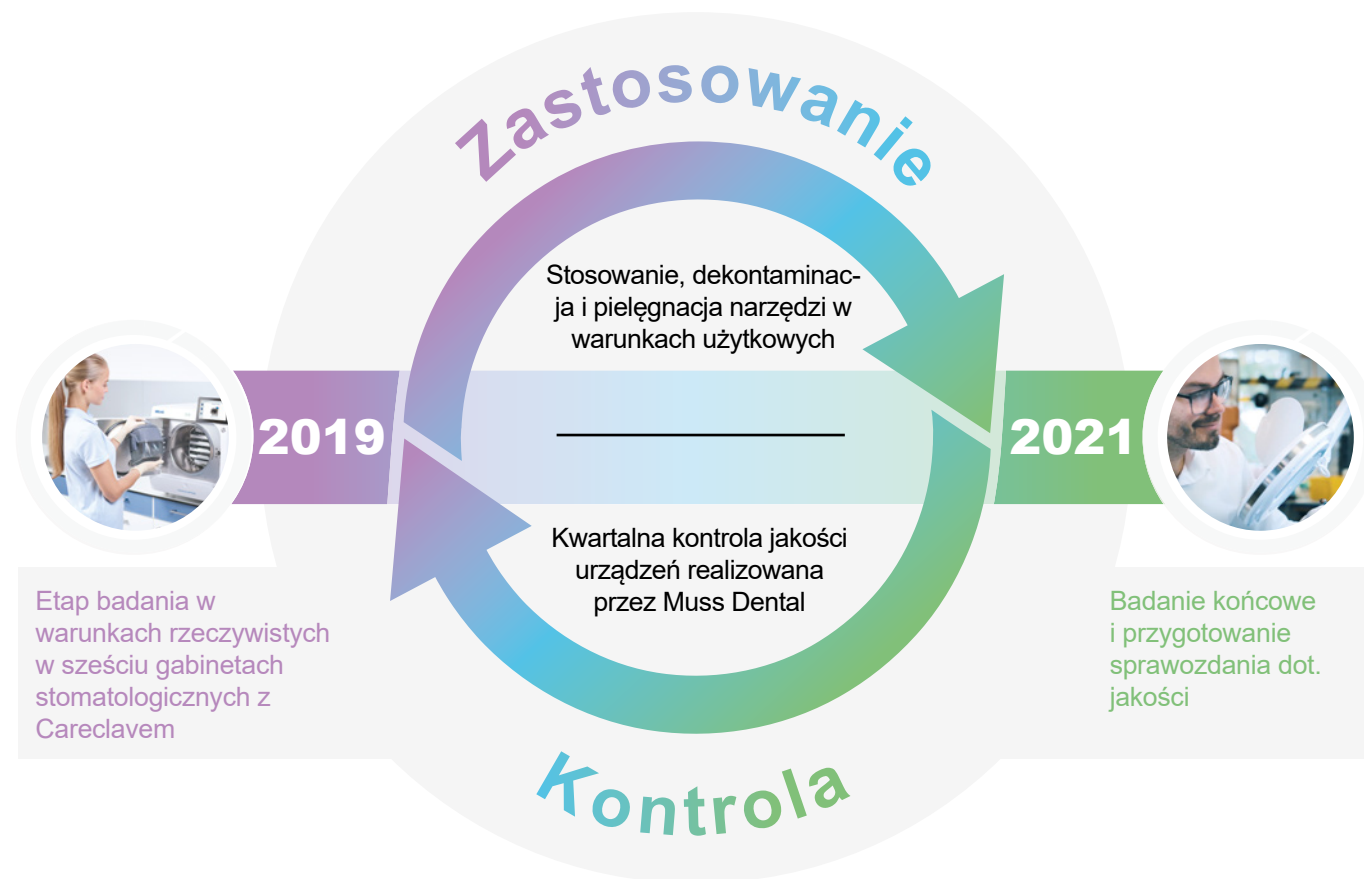
Poniższy wykres przedstawia zarys procedury zastosowanej w cyklu badań:

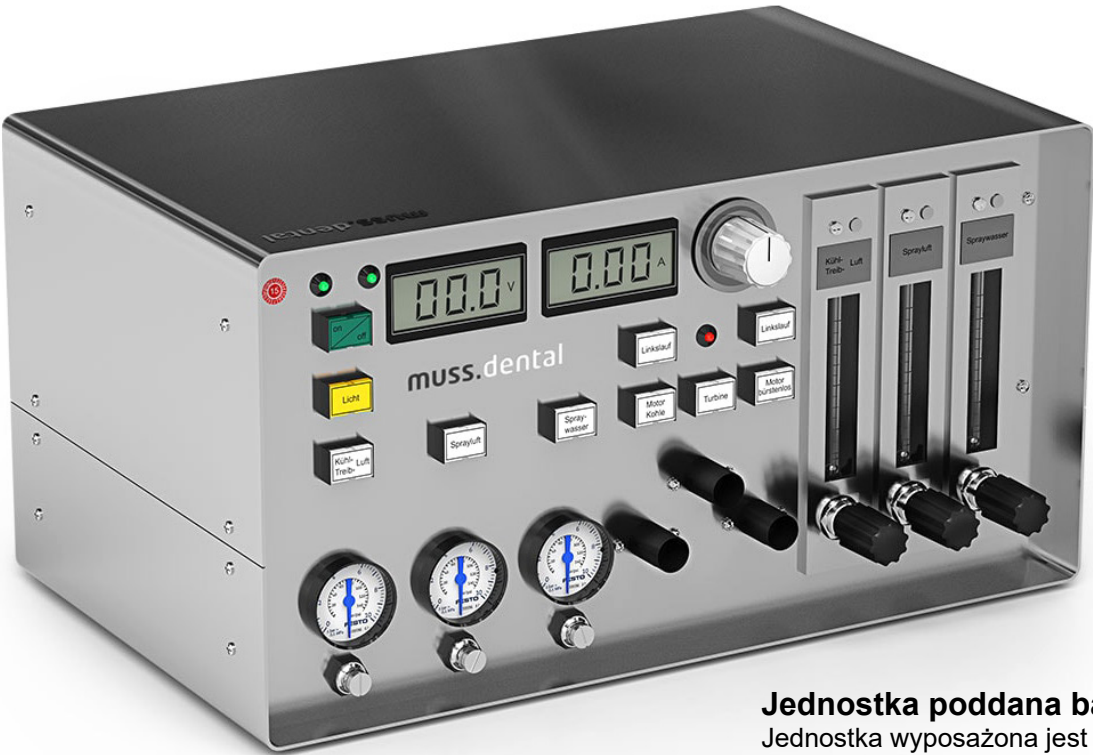
Jednostka poddana badaniu PMU4  
Jednostka wyposażona jest we wskaźnik ciśnienia i przepływomierz dla wody, powietrza i powietrza w układzie chłodzącym układu napędowy.

| Producent | Numer urządzenia | Opis |
|---|---|---|
| Muss Dental GmbH | MU 9406 | Jednostka poddana badaniu PMU4 |
